## SOLUTION TEMPORAIRE DANS L'ATTENTE D'UN IMPLANT

### Avec FIBER-SPLINT MULTI-LAYER (ML) par POLYDENTIA

#### CAS CLINIQUE : FIBER-SPLINT MULTI-LAYER (ML) – APPLICATION ÉTAPE PAR ÉTAPE (Avec l'aimable autorisation du Docteur Giacomo Derchi, La Spezia/Italie)

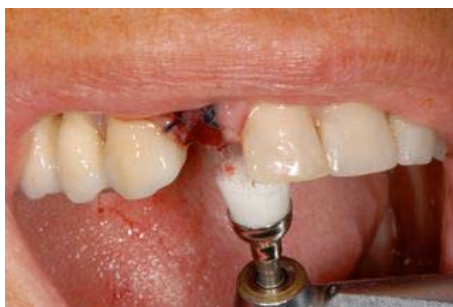
**Fig. 1: Situation clinique après extraction de la dent**

L'image montre la situation après extraction de la dent. L'étape suivante de la procédure consiste en un bref nettoyage de la surface palatale, en utilisant une pâte prophylactique sans fluore pour empêcher l'interaction avec les agents chimiques d'un traitement ultérieur.

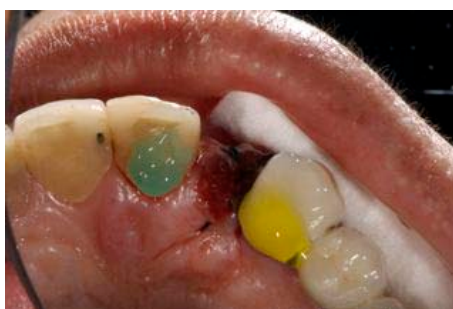
**Fig. 2: Mordançage des surfaces dentaires**

Mordançage des surfaces palatales des dents impliquées. Dans ce cas deux différentes techniques d'adhésion sont appliquées, étant donné que la patiente avait une dent naturelle d'un côté et une en céramique de l'autre.

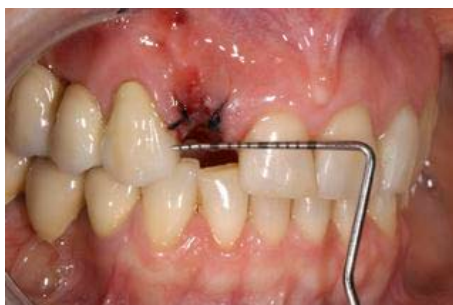
**Fig. 3: Mesure de la fibre**

Avec l'aide d'une sonde parodontale, la longueur de la fibre de verre est définie.

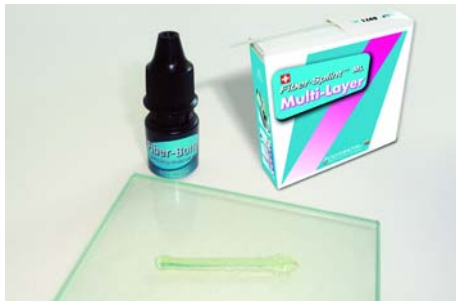
**Fig. 4: Préparation de la fibre**

L'image montre comment imprégner de manière idéale la bande en fibre avec un adhésif dentaire sur une plaque en verre, comme décrit dans le mode d'emploi du fabricant.

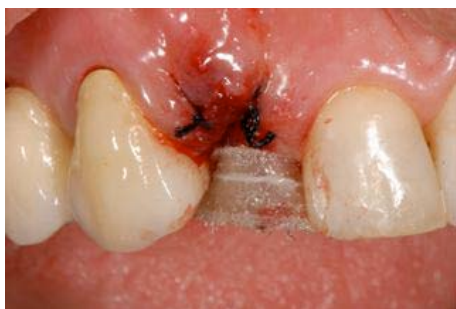
**Fig. 5: Placement de la fibre**

Application de la fibre de verre imprégnée sur la surface palatale, selon le mode d'emploi. Photopolymérisation.

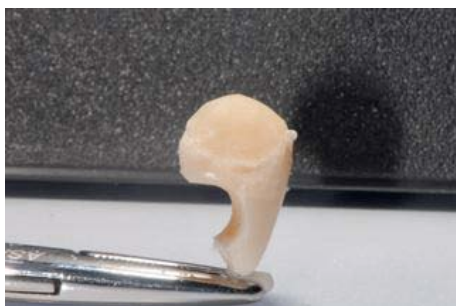
**Fig. 6: Dent à repositionner**

La solution intermédiaire est finalisée en adoptant une dent provisoire en résine et en construisant une cavité dans la surface palatale, qui sera l'emplacement de la bande en fibre de verre.

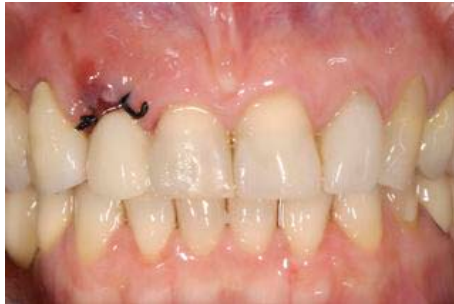
**Fig. 7: Résultat final**

La dent temporaire est placée sur la bande en fibre de verre : un composite fluide est appliqué sur sa partie postérieure, englobant la fibre complètement. Photopolymériser puis polir l'attelle.

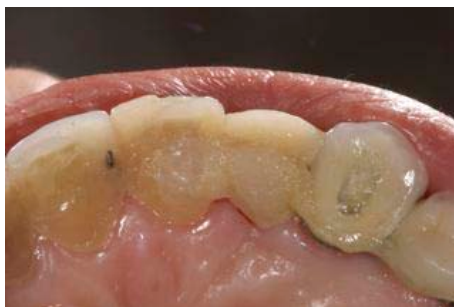
**Fig. 8: Situation clinique après trois mois et conclusion**

Après une période de 3 mois – sans aucun problème clinique pertinent – la patiente est revenue pour l'implantologie dentaire planifiée. Comme indiqué sur l'image, les gencives ont été parfaitement maintenues. Après avoir retiré l'attelle, il était possible de placer l'implant. Par la suite, l'attelle a une nouvelle fois été remplacée pour la période de guérison.
